## **7. DIAGNÓSTICO E PROGNÓSTICO DO SISTEMA DE DRENAGEM URBANA E MANEJO DE ÁGUAS PLUVIAIS**

Este relatório é o sexto produto da série do Plano Municipal de Saneamento Básico do Município de Tijucas – SC.

### 7.3. Diagnóstico do Atual Sistema de Drenagem e Manejo das Águas Pluviais

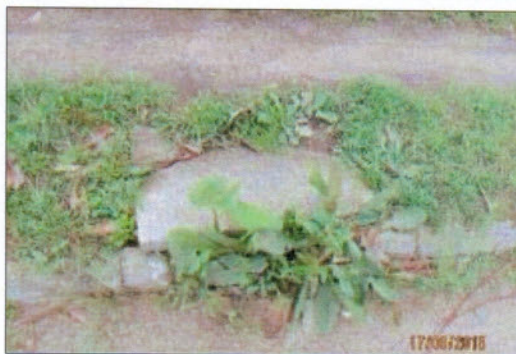
Foto 02. Foto tirada na Avenida José Manoel Reis, Areias.

A boca de lobo se encontra obstruída com vegetação, fora dos padrões recomendados para serem empregados em vias públicas, possuindo uma entrada pequena e de fácil obstrução. Neste caso, a falta de manutenção e preservação dificultam o funcionamento da mesma. A tampa da boca de lobo também está danificada, podendo ser um risco aos pedestres que por ali passam.

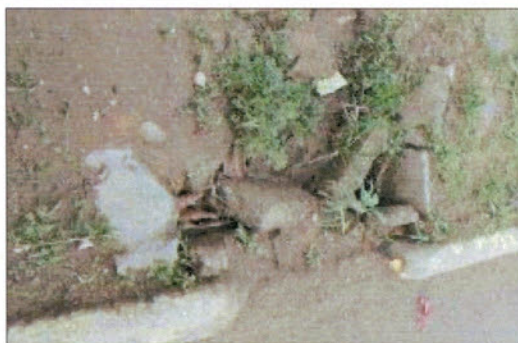
**Foto 03.** Foto tirada na Av. José Manoel Reis com a Rua Mario Cesar Cirilo, Centro.

A boca de lobo se encontra destruída coberta por vegetação e completamente soterrada. Neste caso, ela deverá ser reconstruída de acordo com padrões e seguindo orientação técnica a fim de ser utilizada em vias públicas. Na forma em que se encontra, não possui qualquer serventia para o sistema, favorecendo o alagamento da via por impedir que a água escoe e seja coletada pelo sistema de drenagem.

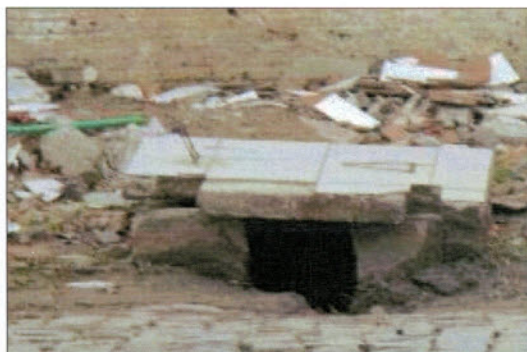
**Foto 04.** Foto tirada na Rua Juventino Jacomossi com a Rua Ademar Carvalho, Centro.

A boca de lobo encontra-se destruída, porém ainda em funcionamento, estando fora de qualquer tipo de padronização ou norma. A entrada da boca de lobo não possui qualquer sistema de proteção que evite a passagem de objetos que possam obstruir o sistema. As guias, em seu entorno, foram suprimidas juntamente com a calçada, prejudicando ainda mais o escoamento das águas pluviais. Na forma em que se encontra, a mesma força que os pedestres passem pela via, colocando-os em risco.

Sugere-se a partir deste diagnóstico que o município adote uma padronização das bocas de lobo, sarjetas e guias, adequando-as às normas e aos critérios técnicos; criação de um programa e execução de manutenções periódicas para que estejam sempre funcionais. De forma imediata, é necessário que seja realizada a reforma e adequação destes elementos para o correto funcionamento do sistema.

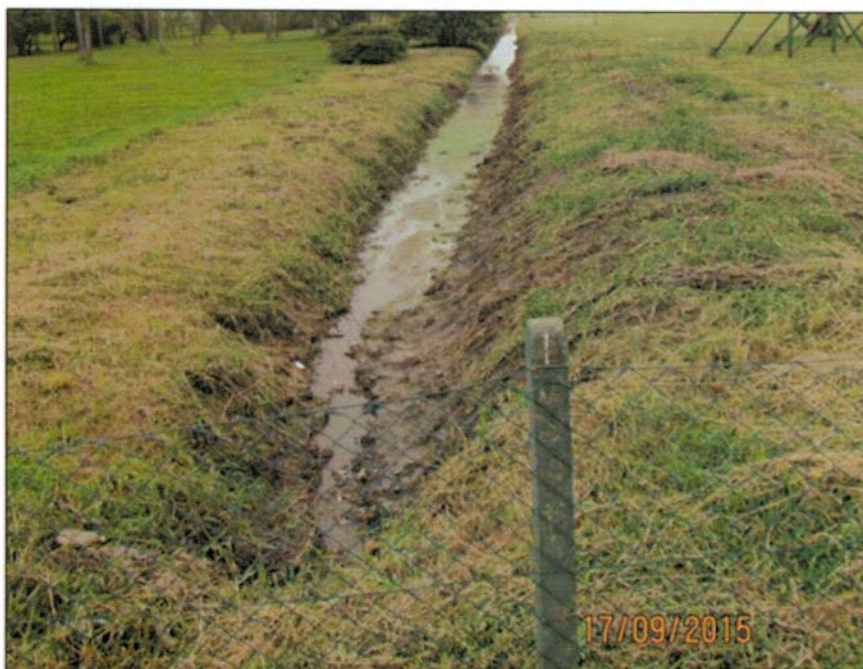
**Imagem 26 - Estrangulamento de Canal de drenagem na Empresa Portobello**

A imagem a seguir, demonstra um exemplo de estrangulamento de canal, onde se tem a vala de drenagem e a mesma é interrompida pela implantação de uma via.

Tal fato justifica ainda mais a preservação dessas áreas alagáveis, pois se tornam bacias de amortização que acumulam este excesso de água liberando-as para a rede de drenagem de forma que assegurem as áreas a jusante para que não se alaguem.

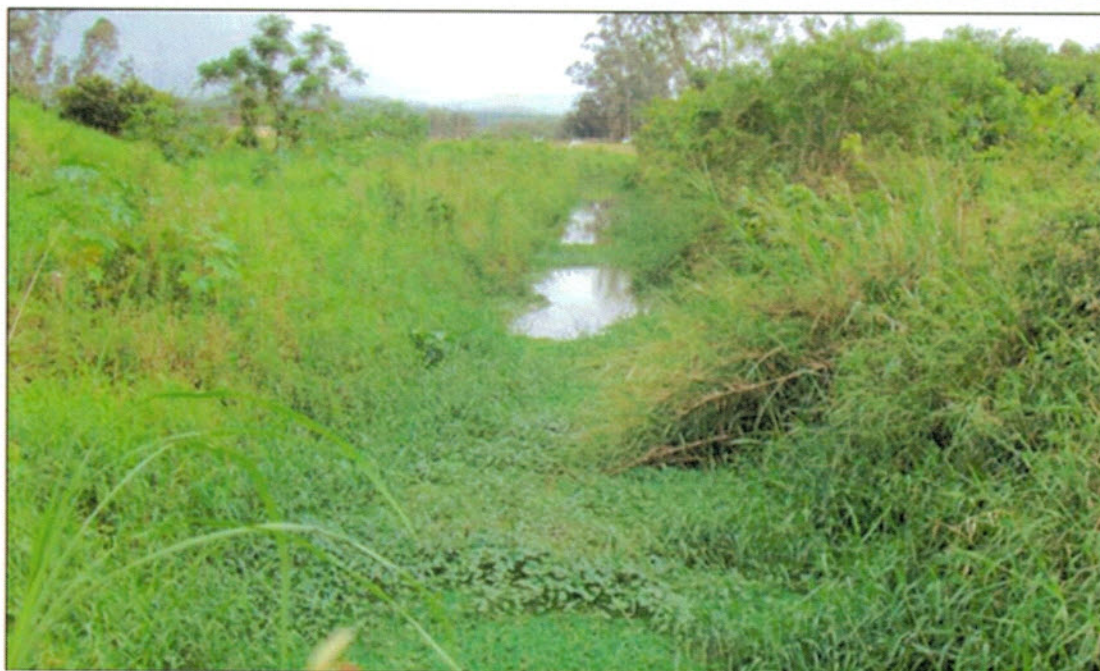
**Imagem 27 - Vala de drenagem obstruída por vegetação, bairro Joaia**

Grande parte desses elementos de drenagem estão cobertos por vegetação, que em grandes quantidades, acabam prejudicando o seu funcionamento, pois obstruem o canal de passagem e dificultam o escoamento das águas. Isso ocasiona um maior volume de água nos canais, o que, em épocas de chuvas, se torna um agravante para as comunidades mais próximas, gerando risco de alagamentos e inundações. A imagem a seguir apresenta um exemplo de vala de drenagem em mau estado de conservação.

Para garantir o bom funcionamento desses canais de drenagem é necessária a realização de uma manutenção preventiva com limpeza, desassoreamento e preservação da vegetação de suas margens, ações estas que permitirão que as águas escoem naturalmente. A imagem abaixo demonstra um exemplo de vala de drenagem, em bom estado de conservação.

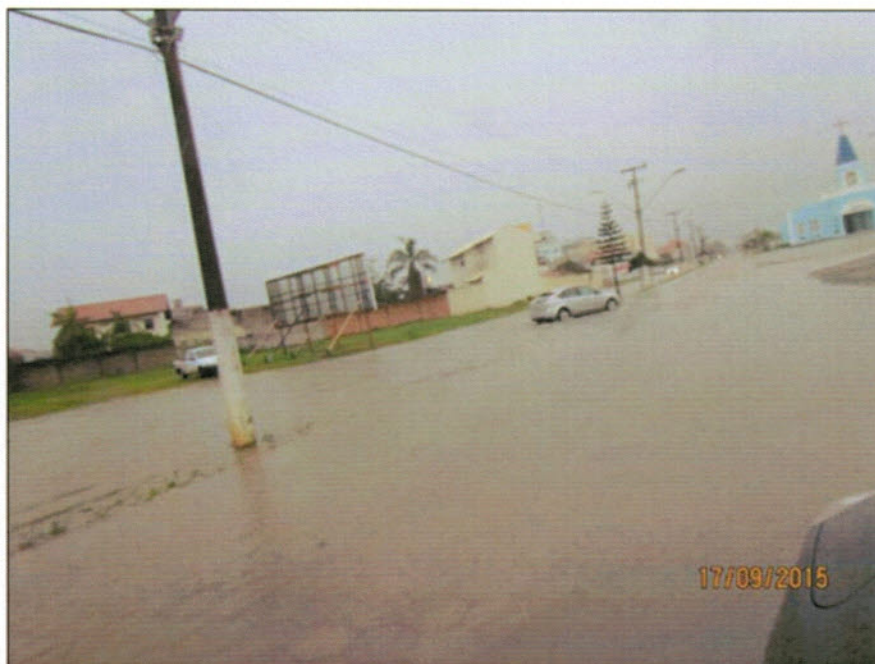
**Imagem 29 - Av. Hercílio Luz após precipitação intensa, bairro Universitário**

De acordo com a visita técnica, observou-se que o sistema satisfaz as necessidades do município. No entanto, foi observado que alguns trechos não atendem mais às solicitações a que são submetidos, o que por sua vez acabam ocasionando problemas isolados sobre a cidade, através de alagamento das pistas em precipitações intensas. A imagem a seguir demonstra o alagamento de um trecho da Avenida Hercílio Luz, por onde passa uma tubulação subdimensionada dificultando o rápido escoamento da água.

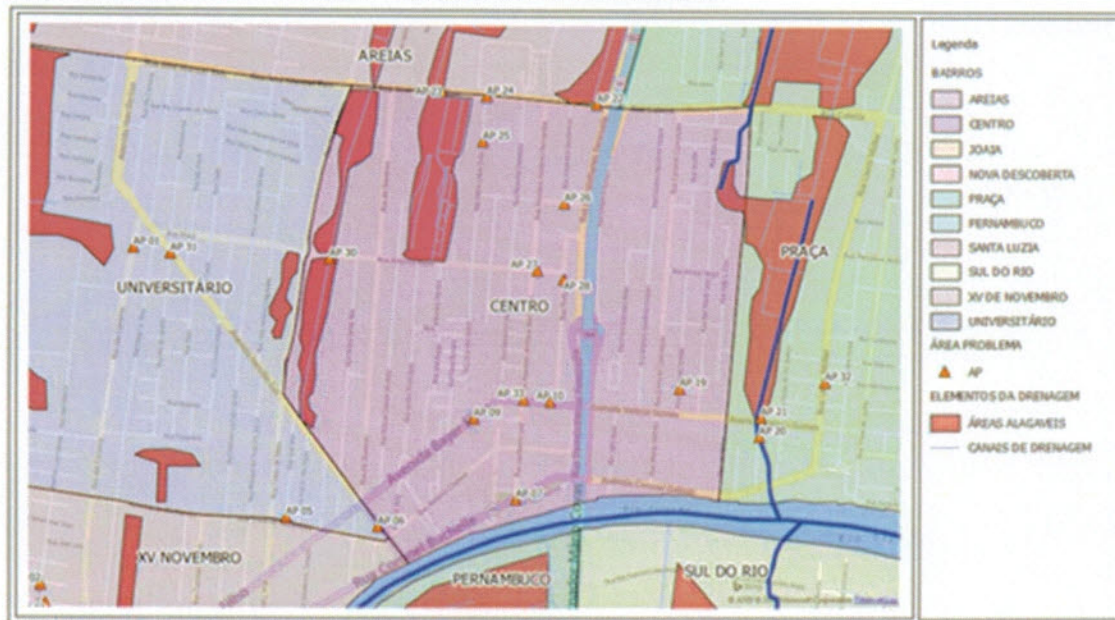
**Mapa Temático 29 - Áreas Problema do Bairro Centro**

No bairro Centro a maioria dos problemas de drenagem encontrados estão relacionados ao alagamento parcial das pistas de rolagem danificadas pelo tráfego pesado ou por obras realizadas sobre ela, cuja reconstituição fora realizada de forma inadequada, o que acabou deteriorando os elementos que compõem o sistema de drenagem superficial da via. Quanto às redes de drenagem, segundo encarregado do sistema de drenagem do município, este bairro possui trechos de redes subdimensionadas, antigas, deterioradas e/ou obstruídas. O mapa a seguir apresenta as áreas indicadas como AP – Áreas Problemas ou Alagáveis pelo representante do município e responsável pelo sistema de drenagem no Bairro Centro.

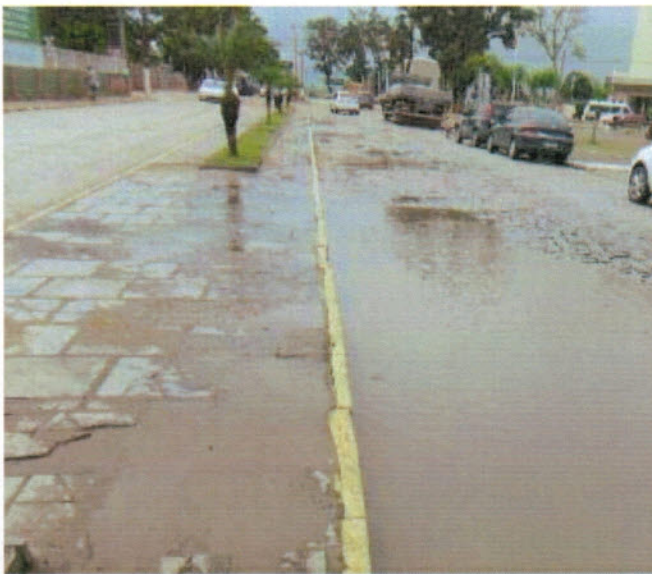
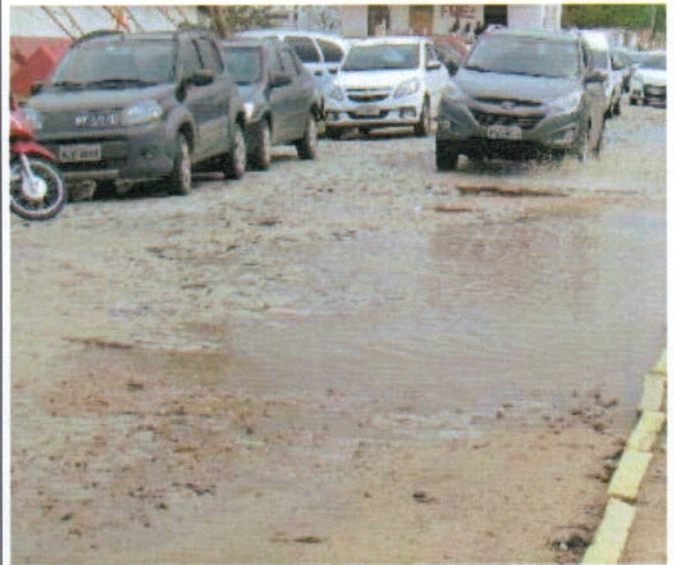
| <b>LOGRADOURO:</b> | AVENIDA HERCÍLIO LUZ (INÍCIO) | | | | |

**DIAGNÓSTICO:** Na avenida existem vários pontos de acúmulo de água da chuva, decorrente da deformação da pista, tráfego pesado e problemas ocasionados pela má reconstituição da via em obras passadas. Segundo o encarregado pelo sistema de drenagem, ao longo da avenida existem trechos bastante danificados e que acabam impedindo o escoamento das águas pelas sarjetas até às bocas de lobo. Também relatou que a rede implantada está parcialmente obstruída e subdimensionada, o que compromete seu funcionamento.

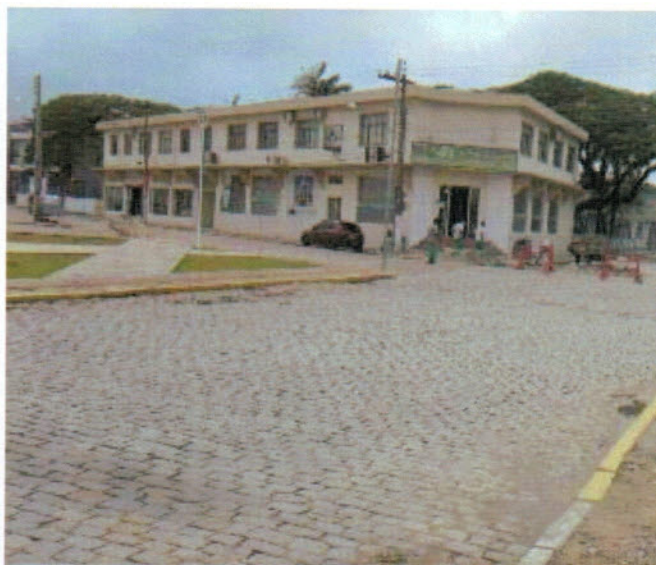
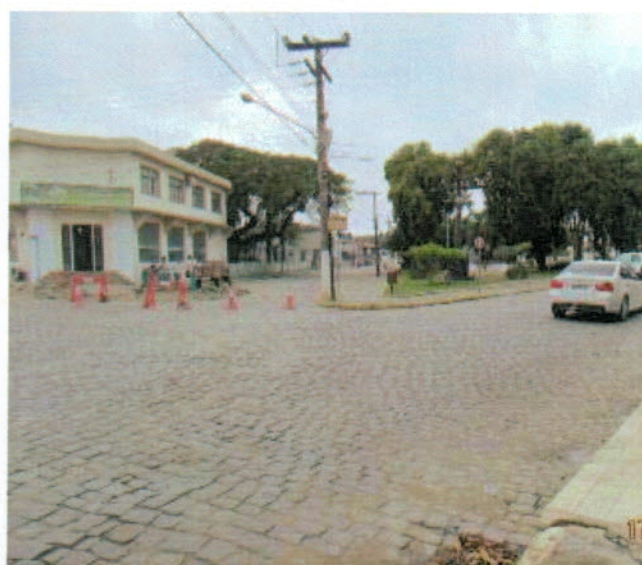
| <b>LOGRADOURO:</b> | RUA CORONEL BUCHELLE (PRÓXIMO A PRAÇA NEREU RAMOS) | | | | |

**DIAGNÓSTICO:** Segundo o encarregado pelo sistema de drenagem, a Rua Coronel Buchelle encontra-se com o sistema de drenagem comprometido e danificado pelo tráfego pesado, pela má reconstituição da via após obras, dificultando o escoamento superficial das águas das chuvas que acabam acumulando-se nas deformações presentes na pista. Uma área significativa com relação a estes problemas é o início da praça onde se apresenta uma grande depressão.

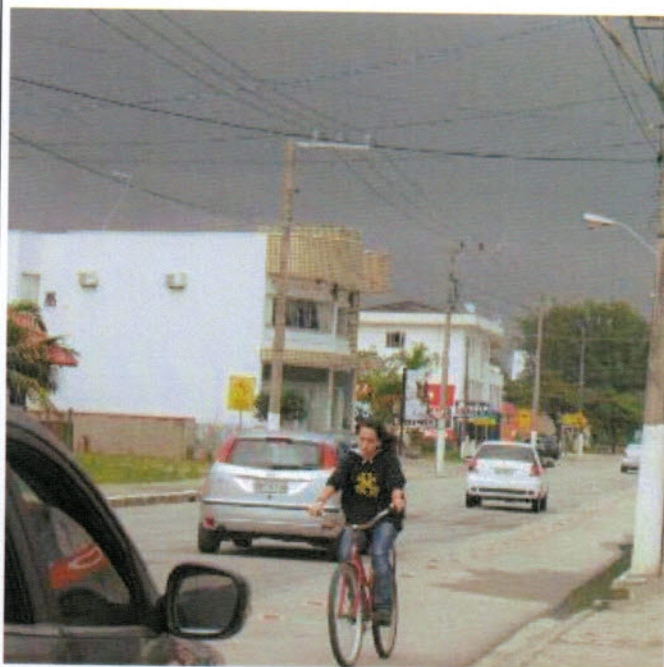
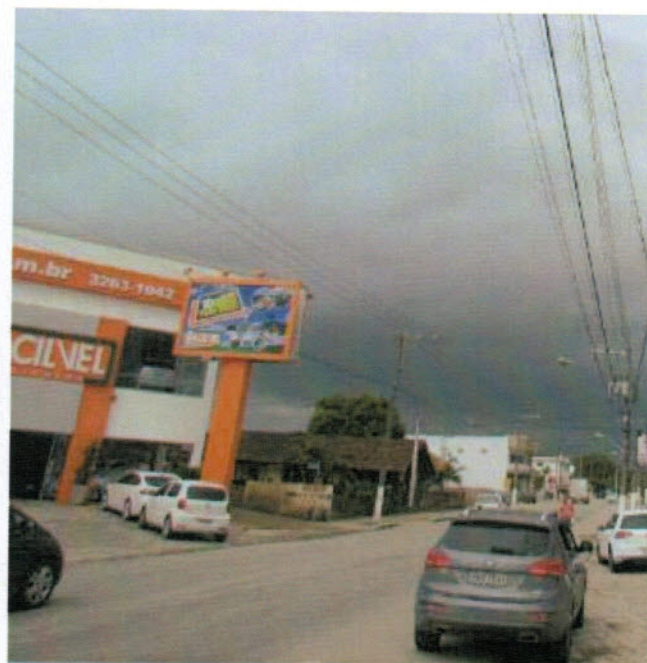
| <b>LOGRADOURO:</b> | RUA RUA BAYER FILHO, (Nº 215 a nº 353) | | | | |

**DIAGNÓSTICO:** Nesta avenida existem constantes alagamentos decorrentes da falta de capacidade da rede de drenagem implantada, em conduzir toda esta demanda em momentos de precipitação intensa, pois segundo o encarregado pelo sistema de drenagem, a tubulação ali instalada é muito antiga e encontra-se obstruída. Vale ressaltar também, que a rede de drenagem neste ponto sofre influência da maré, reduzindo sua eficiência e obstruindo ainda mais rápido a rede com areia e entulhos.

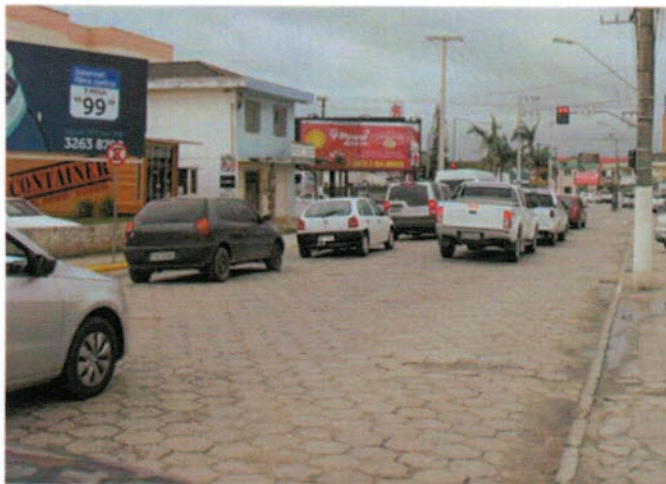
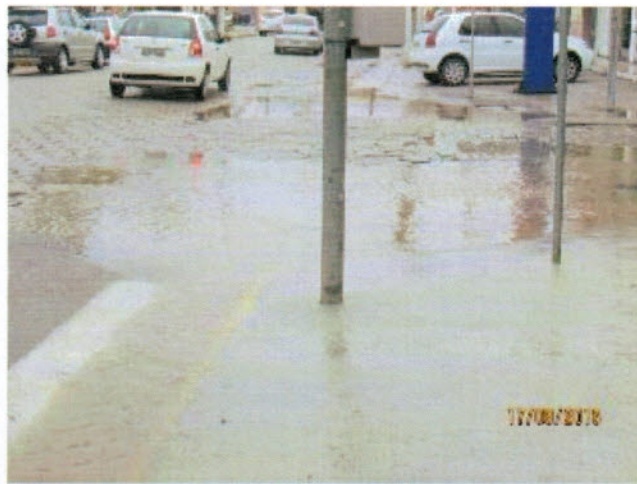
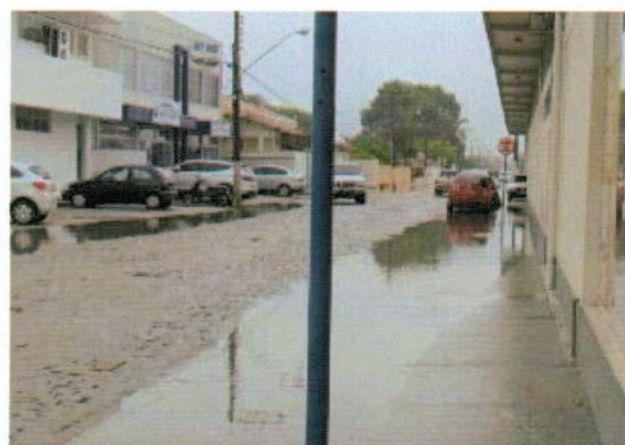
| <b>LOGRADOURO:</b> | AVENIDA BAYER FILHO E RUA JACOB LAMEU TAVARES (Nº 205 a Nº1767) | | | | |

**DIAGNÓSTICO:** Segundo o encarregado pelo sistema de drenagem, nesta avenida e suas transversais existem sérios problemas com alagamento quando chove, visto que a tubulação existente encontra-se comprometida, deteriorada e geralmente obstruída, além de estar subdimensionada. Vale ressaltar, que a rede de drenagem sofre influência da maré, o que gera complicações ainda maiores, como refluxo, obstruindo a tubulação com areia e entulhos. As áreas problemas (AP) mais significantes sobre esta avenida estão indicadas no mapa acima.

**PROGNÓSTICO:** Recomenda-se avaliação e implantação de uma nova tubulação de drenagem ao longo da avenida, a fim de eliminar os gargalos que hoje ela apresenta e favorecer o escoamento das águas das chuvas, evitando assim o transbordamento da rede de drenagem. Nos casos de implantação de nova tubulação, é fundamental que tenha um correto dimensionamento prevendo o crescimento da cidade e preservando as áreas de infiltração, as áreas alagáveis de amortecimentos, os corpos hídricos tanto naturais como artificiais e promovendo a preservação de suas margens e a regulamentação de faixas sanitárias. Manter um programa de manutenções periódicas do sistema de drenagem.

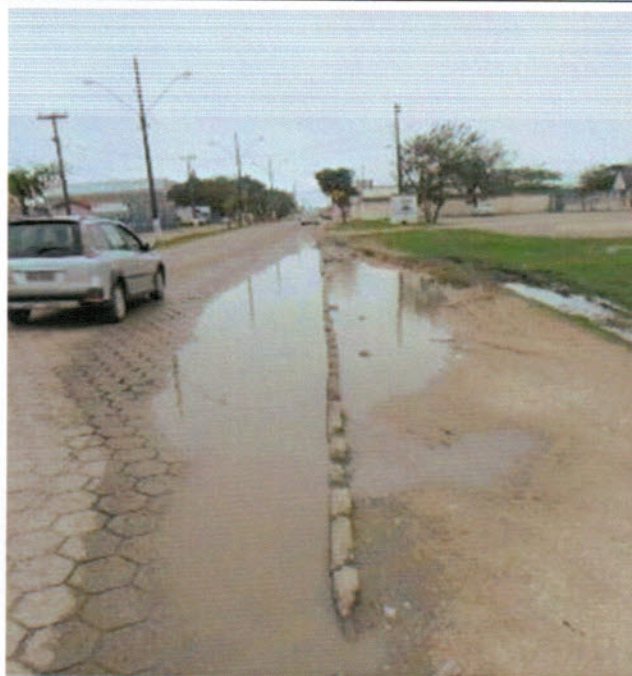
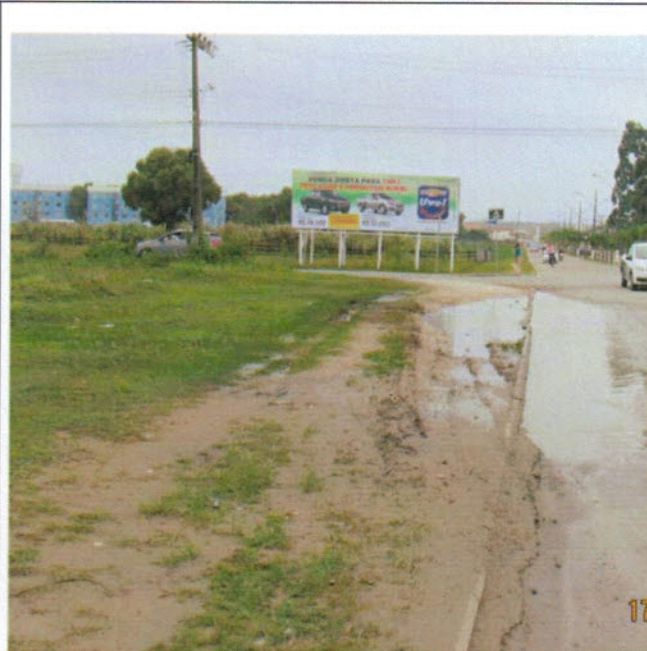
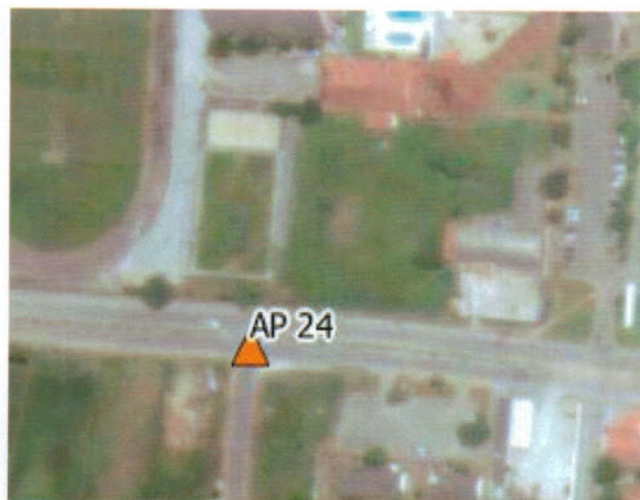
| <b>LOGRADOURO:</b> | CRUZAMENTO DA RUA JOSÉ MANOEL REIS COM RUA MARIO CESAR CIRILO | | | | |

**DIAGNÓSTICO:** Segundo o encarregado pelo sistema de drenagem, a via local encontra-se deformada em alguns pontos da pista de rolagem devido ao tráfego intenso. Estas deformações prejudicam os sistemas de drenagem superficiais impedido que as águas escoem e se acumulem nas depressões da pista de rolagem.

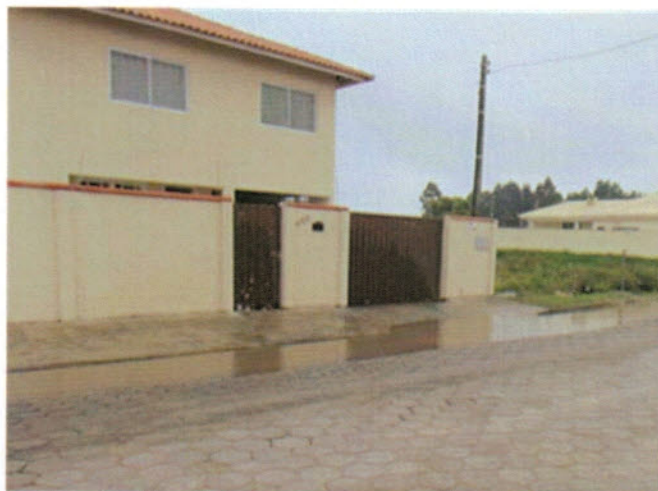
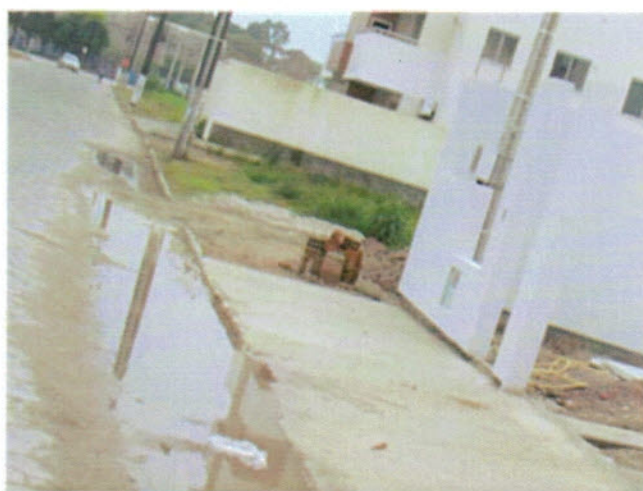
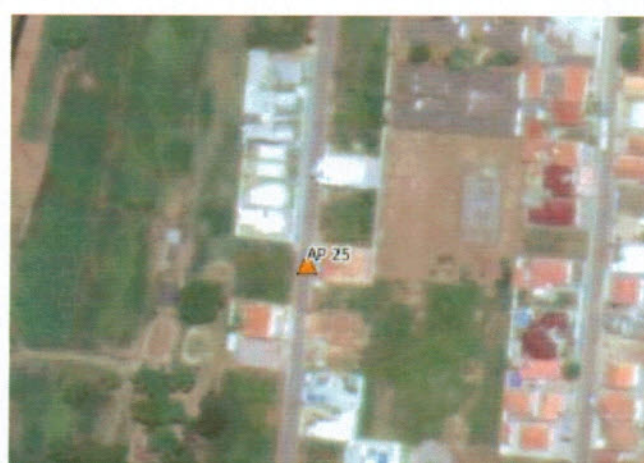
| <b>LOGRADOURO:</b> | Cruzamento da Rua José Manoel Reis com Rua Mario Cesar Cirilo | | | | |

**DIAGNÓSTICO:** Pontos de alagamento ao longo da via. A via encontra-se em bom estado, dando condições de escoamento satisfatórias para um bom funcionamento do sistema de drenagem, porém, foi vista uma quantidade muito pequena de bocas de lobo ao longo de toda a rua. Certamente isto facilita o acúmulo de água.

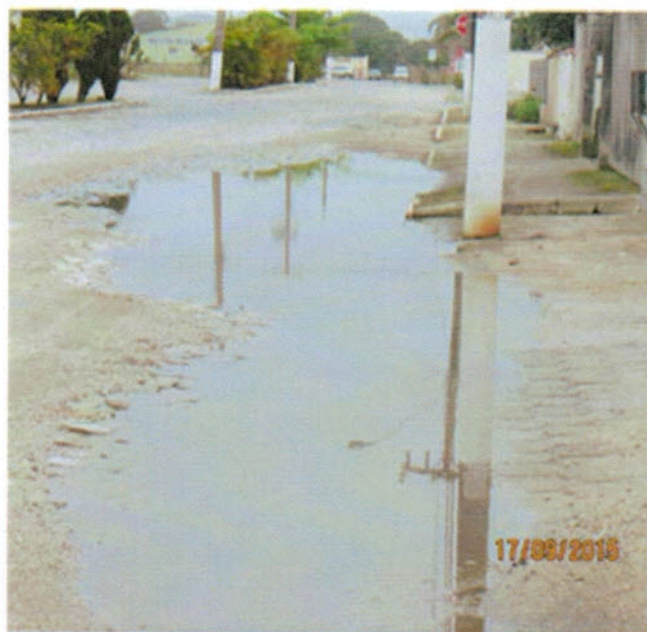
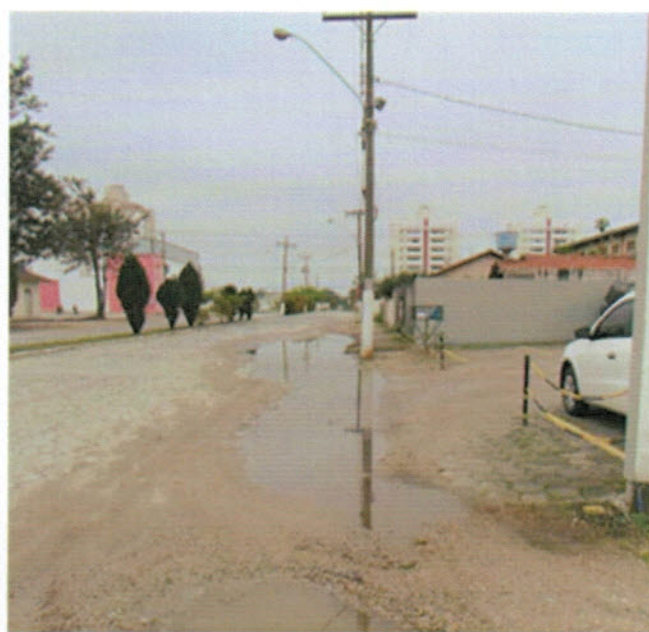
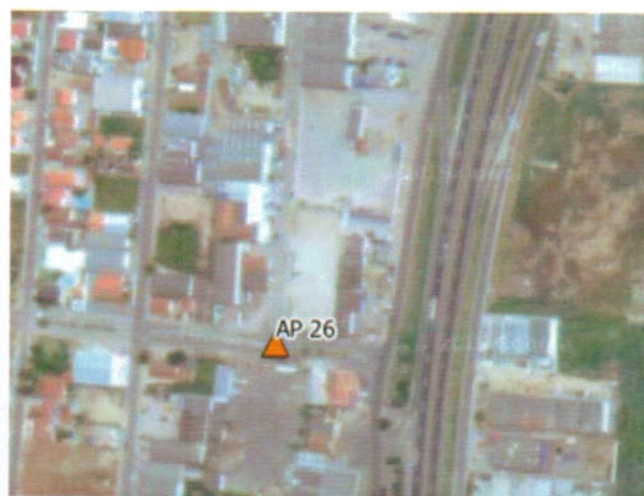
| <b>LOGRADOURO:</b> | RUA JUVENTINO JACOMOSSO COM RUA ADEMAR CARVALHO | | | | |

**DIAGNÓSTICO:** A Rua Ademar Carvalho apresenta sérios problemas de drenagem devido à deformação da sua pista de rolagem, tendo seus elementos de drenagem superficial comprometidos, impedindo que as águas escoem pelo sistema de drenagem. Também foi observado que existem bocas de lobo danificadas ou obstruídas, devendo estas serem consertadas.

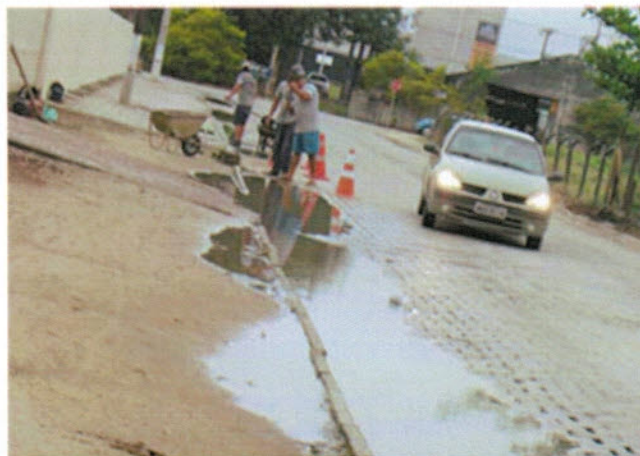
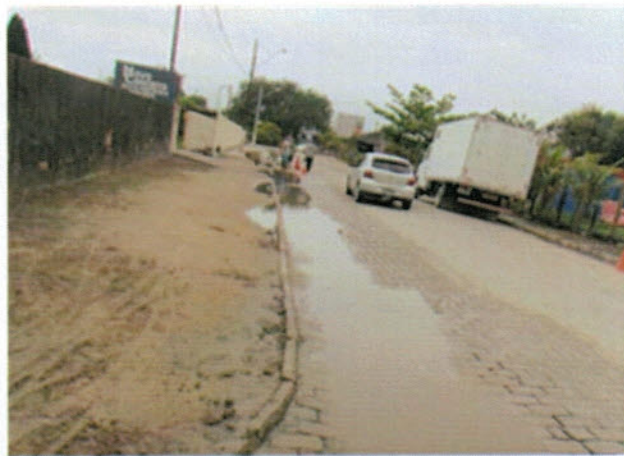
| <b>LOGRADOURO:</b> | CRUZAMENTO DA ATANÁSIO BERNARDES COM RUA ANTÔNIO BAYER | | | | |

**DIAGNÓSTICO:** Esta rua também apresenta imperfeições, podendo-se perceber a deformação da mesma. Isso ocorre devido ao tráfego de caminhões e automóveis mais pesados. A rua também não apresenta bocas de lobo no local onde há o acúmulo da água. Nas imagens acima, é possível ver os trabalhadores limpando a via.

**PROGNÓSTICO:** É necessário que medidas de correção sejam tomadas, para que não fique água parada sobre a via de tráfego de veículos. Recomenda-se a recuperação da via, a desobstrução da rede de drenagem, seguindo um plano de gerenciamento do sistema de drenagem municipal. Também neste processo, é importante que a rede e seus elementos sejam cadastrados e normatizados. É imprescindível que haja manutenções preventivas e periódicas seguidas de um plano de conservação das ruas e das redes de drenagem. Relocação ou implantação das bocas de lobo ao longo da via.

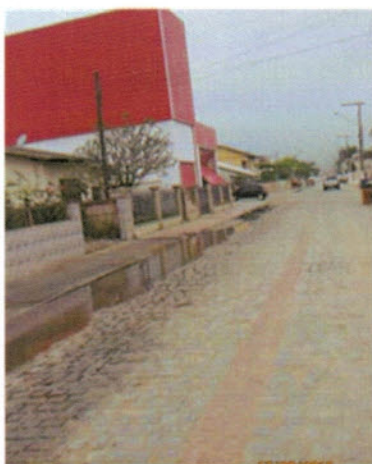
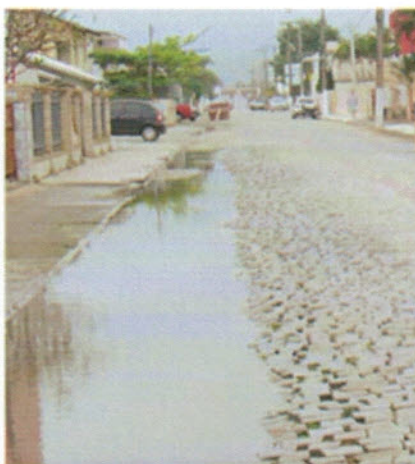
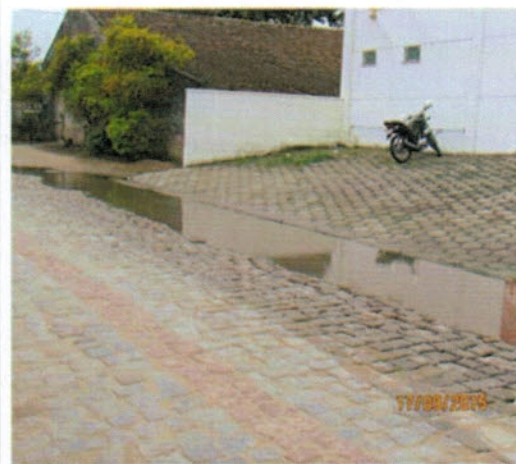
| <b>LOGRADOURO:</b> | RUA RUDY BAYER, PRÓXIMO AO Nº 364 | | | | |

**DIAGNÓSTICO:** Esta rua também apresenta imperfeições, podendo-se perceber a deformação da mesma. Isso ocorre devido ao tráfego de caminhões e automóveis mais pesados. A rua também não apresenta bocas de lobo no local onde há o acúmulo da água.

**PROGNÓSTICO:** É necessário que medidas de correção sejam tomadas, para que não fique água parada sobre a via de tráfego de veículos. Recomenda-se a recuperação da via, a desobstrução da rede de drenagem, seguindo um plano de gerenciamento do sistema de drenagem municipal. Também neste processo, é importante que a rede e seus elementos sejam cadastrados e normatizados. É imprescindível que haja manutenções preventivas e periódicas seguidas de um plano de conservação das ruas e das redes de drenagem, além da relocação ou implantação de novas bocas de lobo ao longo da via.

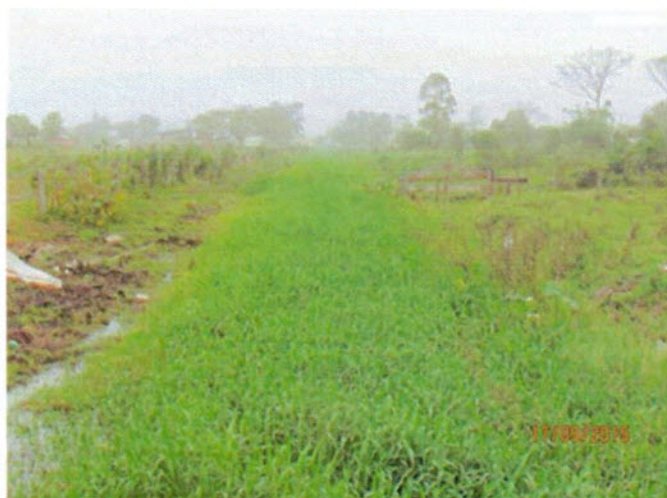
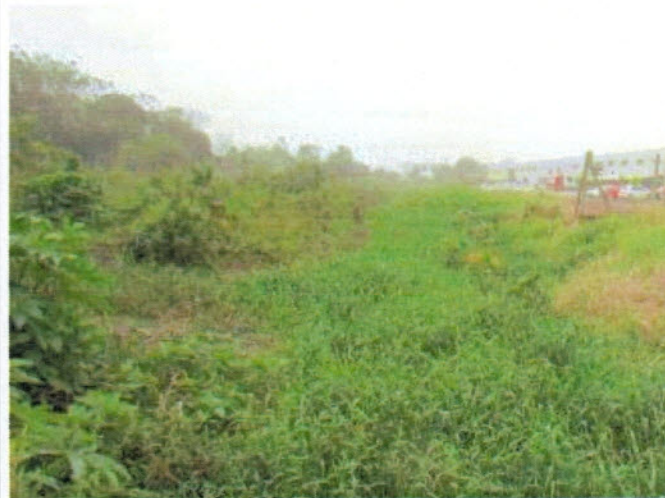
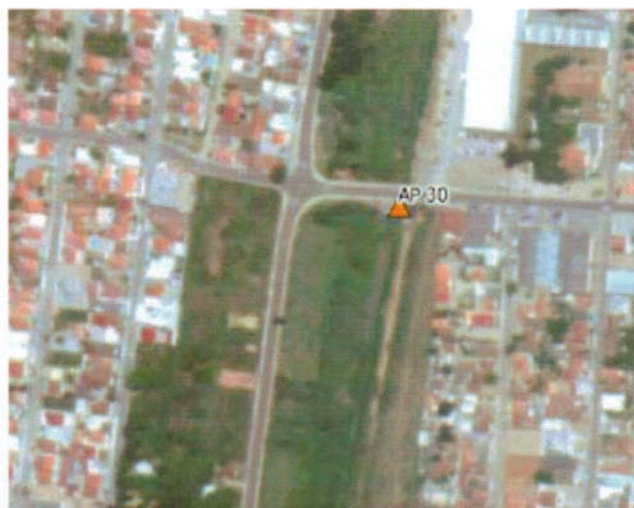
| IDENTIFICAÇÃO DE PONTOS DE ALAGAMENTOS – CIDADE DE TIJUCAS – SC | | | | | |
|---|---|---|---|---|---|
| LOGRADOURO: | RUA ANTÔNIO BAYER | | | | |

**DIAGNÓSTICO:** Nesta rua é possível observar canais de drenagem que passam por baixo da via, apontados pelo encarregado do sistema de drenagem como um elemento importante deste sistema que conduz as águas de áreas a montante até ao corpo receptor. Porém, os mesmos apresentam problemas de conservação. É importante que estes elementos de drenagem estejam sempre em ótimo estado de preservação, pois são canais abertos que ainda permitem um bom escoamento das águas superficiais, possuindo suas margens livres onde possam ser preservadas áreas de amortecimento, evitando assim que outros pontos alaguem mais rápido e possam prejudicar as comunidades mais próximas.

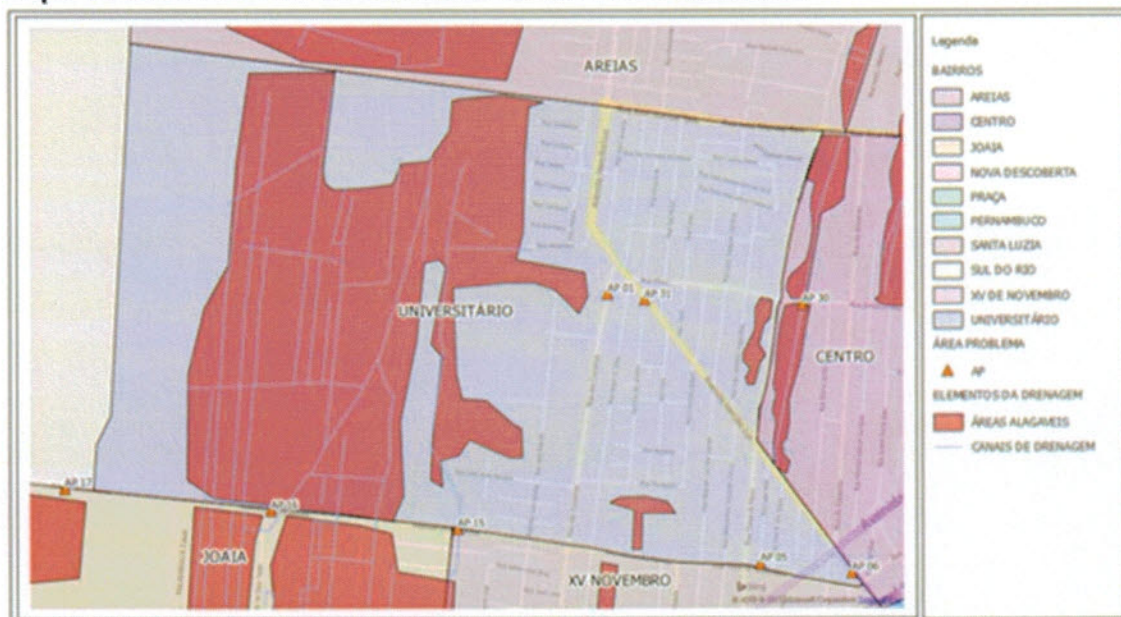
**Mapa Temático 30 - Áreas Problema do Bairro Universitário**

Neste bairro os problemas no sistema de drenagem são menores, porém são de maior impacto, pois está relacionado às redes de drenagem, segundo encarregado do sistema de drenagem do município, este bairro possui trechos subdimensionados, deteriorados e obstruídos. O mapa a seguir apresenta as AP – Áreas Problemas ou Alagáveis indicadas pelo representante do município e responsável pelo sistema de drenagem no Bairro Universitário.

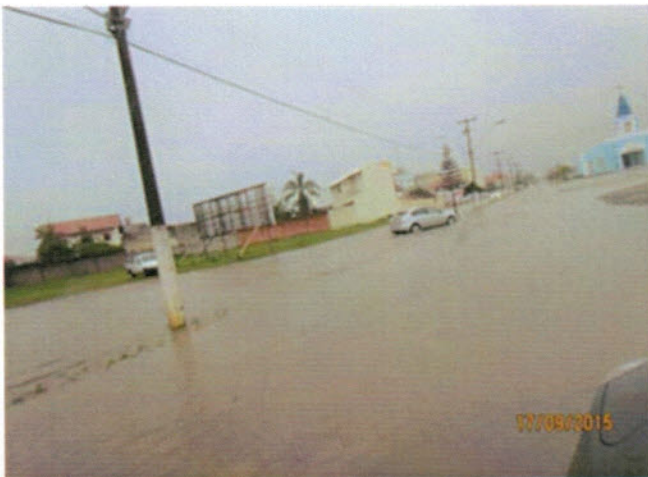
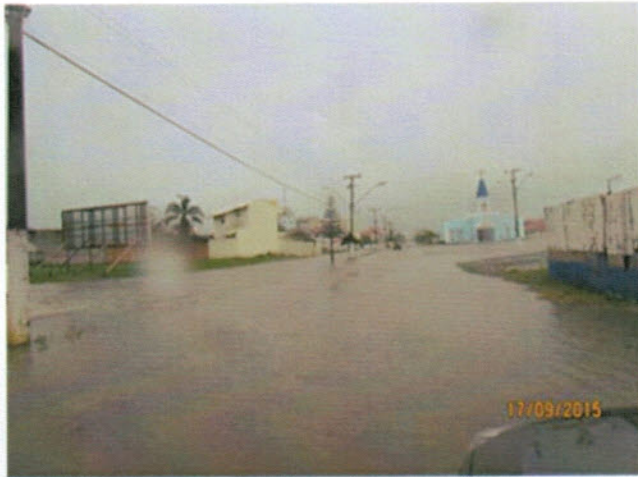
| IDENTIFICAÇÃO DE PONTOS DE ALAGAMENTOS – CIDADE DE TIJUCAS – SC | | | | | |
|---|---|---|---|---|---|
| LOGRADOURO: | AV. HERCÍLIO LUZ (EM FRENTE IGREJA SANTA TEREZINHA) | | | | |

**DIAGNÓSTICO:** Este trecho da Avenida Hercílio Luz é um dos pontos mais críticos no Município de Tijucas. Segundo informações do encarregado pelo sistema de drenagem, a rede de drenagem que passa pelas vias está completamente obstruída e subdimensionada. Após uma chuva forte, foi possível perceber como a região alagou rapidamente, tomando conta das vias e calçadas.

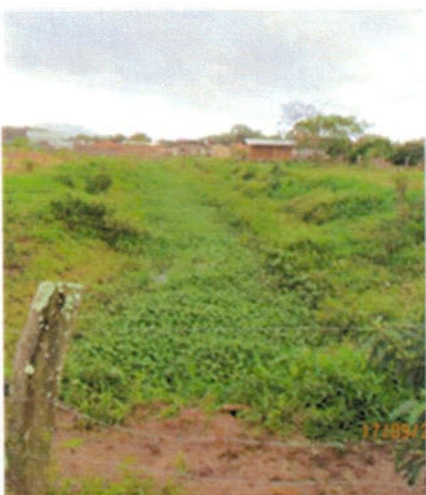
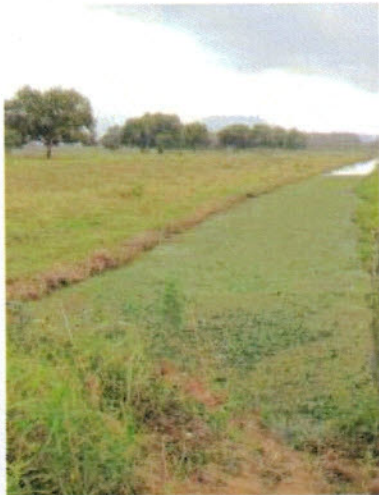
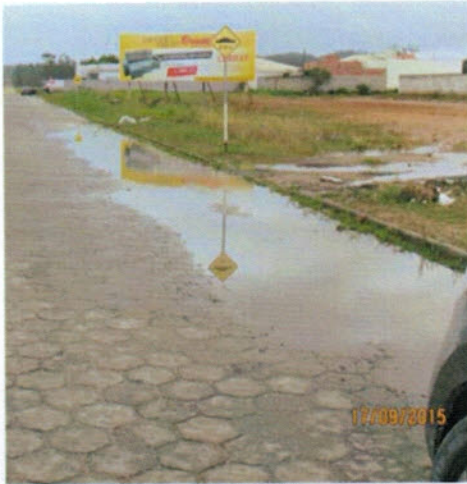
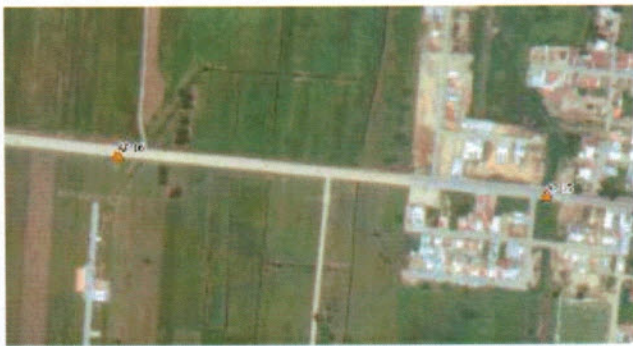
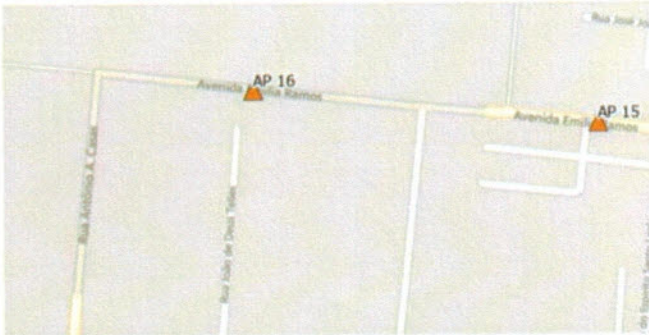
| IDENTIFICAÇÃO DE PONTOS DE ALAGAMENTOS – CIDADE DE TIJUCAS - SC | | | | | |
|---|---|---|---|---|---|
| <p><b>DIAGNÓSTICO:</b> Nesta rua é possível observar vários canais de drenagem que passam por baixo da via, apontados pelo encarregado do sistema de drenagem como um elemento importante deste sistema que conduz as águas de áreas a montante até ao corpo receptor. Porém, os mesmos apresentam problemas de conservação. É importante que estes elementos de drenagem estejam sempre em ótimo estado de preservação, pois são canais abertos que ainda permitem um bom escoamento das águas superficiais, possuindo suas margens livres onde possam ser preservadas as áreas de amortecimento, evitando assim que outros pontos alaguem mais rapidamente e possam prejudicar as comunidades mais próximas. Na AP 15, existem diversos pontos sobre a pista onde há o acúmulo de água da chuva e que deverão ser observados e corrigidos.</p> | | | | | |

| IDENTIFICAÇÃO DE PONTOS DE ALAGAMENTOS – CIDADE DE TIJUCAS - SC | | | | | |
|---|---|---|---|---|---|
| <p><b>PROGNÓSTICO:</b> Recomenda-se a manutenção dessas valas de drenagem para permitir que a água escoe e não se concentre a montante, além de realizar a manutenção das redes de drenagem e dos componentes hidráulicos da rua. Também é importante criar políticas que preservem estes tipos de elementos do sistema de drenagem municipal e impeçam que sejam tubulados, atentando para os cuidados com suas margens e com a formalização destas faixas sanitárias. Estabelecer um plano de manutenção e conservação tanto do canal quanto das suas margens. Estas políticas devem estar dentro de um plano de gerenciamento das águas superficiais e sistemas de drenagem.</p> | | | | | |

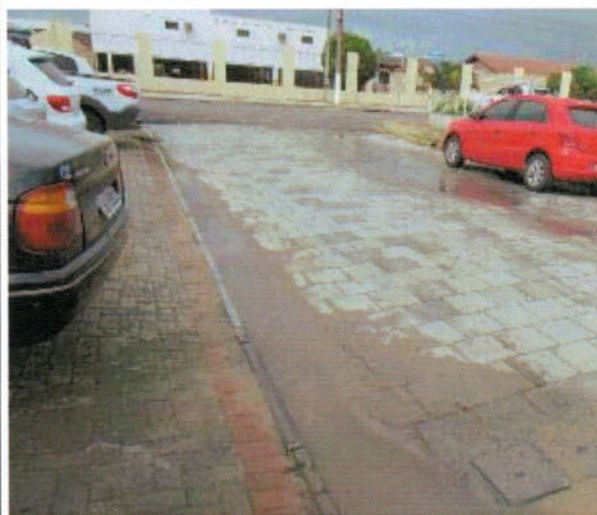
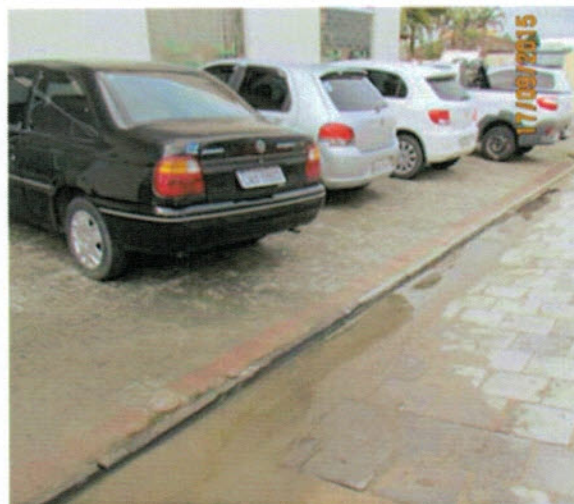
| LOGRADOURO: | RUA JOSÉ STEIL | | | | |

**DIAGNÓSTICO:** Nesta local observa-se que ao longo da via existem poças de água em pontos da pista. Segundo o encarregado pelo sistema de drenagem, a Rua José Steil encontra-se com a rede de drenagem obstruída. Na ocorrência de precipitações intensas a tubulação não suporta a vazão e entra em colapso impedindo que as águas das chuvas coletadas na superfície sigam pelo sistema. É importante ressaltarmos que a capa da pista foi executada com materiais não usuais, o que por sua vez pode ser um complicador para a infiltração da água no solo.

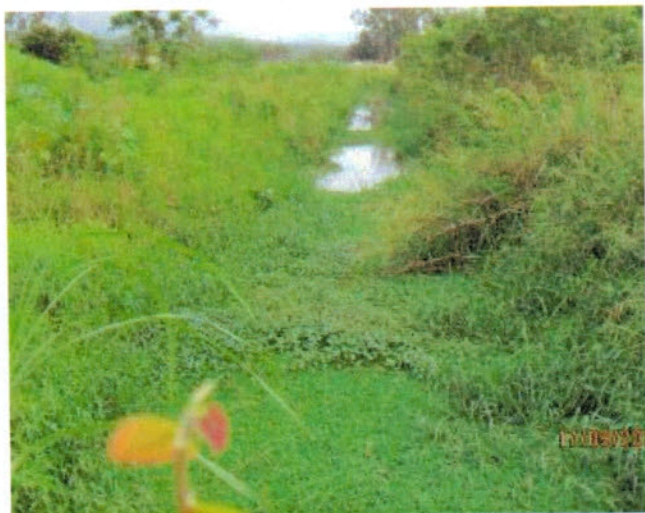
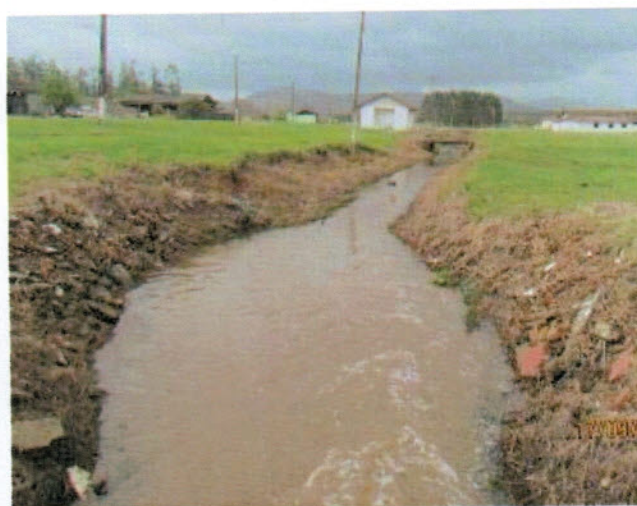
| <b>LOGRADOURO:</b> | CTG FAZENDA ELIANE | | | | |

**DIAGNÓSTICO:** Na Rua Marechal Floriano entre as Ruas Manoel J. Felisberto e Lúcio F. Silva, onde se encontra o CTG Fazenda Eliane, há um canal de drenagem, apontado pelo encarregado pelo sistema de drenagem como um elemento importante deste sistema que conduz as águas de áreas a montante até ao corpo receptor. Porém, o mesmo apresenta problemas de conservação a montante da rua, coberta por vegetação e carente de manutenção adequada, enquanto, a vala a jusante se encontra limpa e com o canal livre de obstruções, porém sem vegetação de proteção nas margens. É possível observar que as áreas estão sofrendo intervenções que desviam o curso d'água ou estão sendo tubulados de forma que estas ações podem ser consideradas de risco ao sistema de drenagem. É importante que estes elementos da drenagem urbana estejam sempre em ótimo estado de preservação, pois são canais abertos que ainda permitem um bom escoamento das águas superficiais, possuindo suas margens livres onde podem ser preservadas áreas de amortecimento, evitando assim que outros pontos alaguem mais rapidamente e possam prejudicar as comunidades.

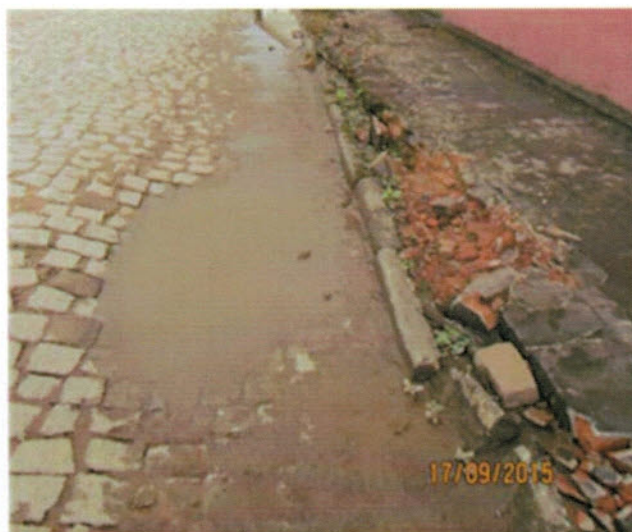
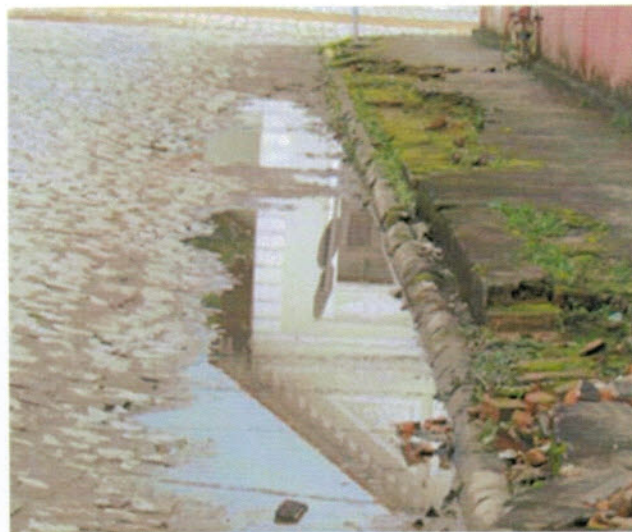
| <b>LOGRADOURO:</b> | RUA MIGUEL E. DA SILVA | | | | |

**DIAGNÓSTICO:** Segundo o encarregado pelo sistema de drenagem, esta rua encontra-se com os elementos que compõem o sistema de drenagem comprometidos e danificados pelo tráfego pesado, o que dificulta o escoamento superficial das águas das chuvas que acabam acumulando nas deformações presentes na pista. Um ponto significativo com relação a estes problemas fica na esquina da Rua Marechal Floriano com a Rua Miguel E. Silva em que se apresenta uma grande depressão provocada pela intensa circulação de veículos pesados.

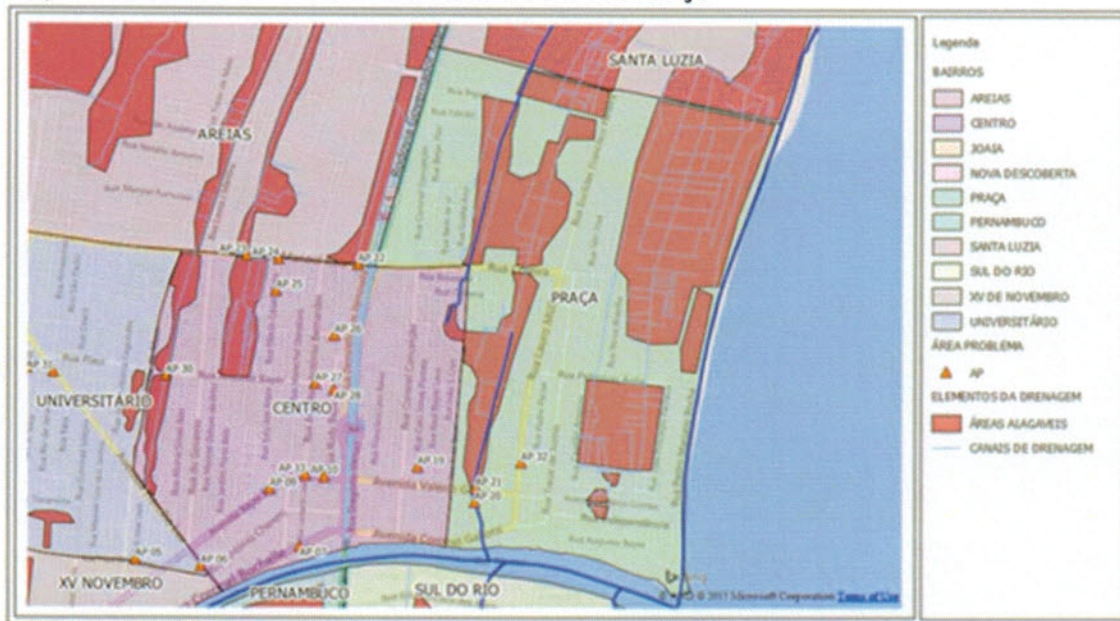
**Mapa Temático 33 - Áreas Problema do Bairro Praça**

Este bairro ainda não possui grandes problemas com drenagem, pois está próximo do Rio Tijuca e ao mar o que facilita o escoamento das águas superficiais pelas calhas e rede de drenagem ou infiltram no solo, contudo as vias principais necessitam de reforma a fim de evitar que as águas da chuva fiquem empoadas. O mapa a seguir apresenta as AP – Áreas Problemas ou Alagáveis indicadas pelo representante do município e responsável pelo sistema de drenagem deste Bairro.

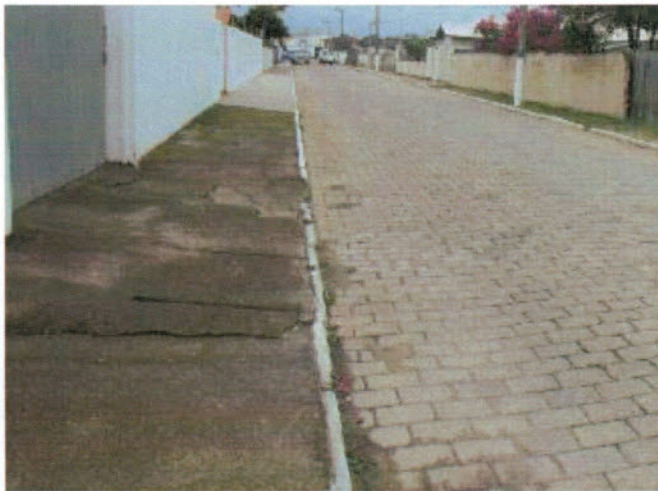
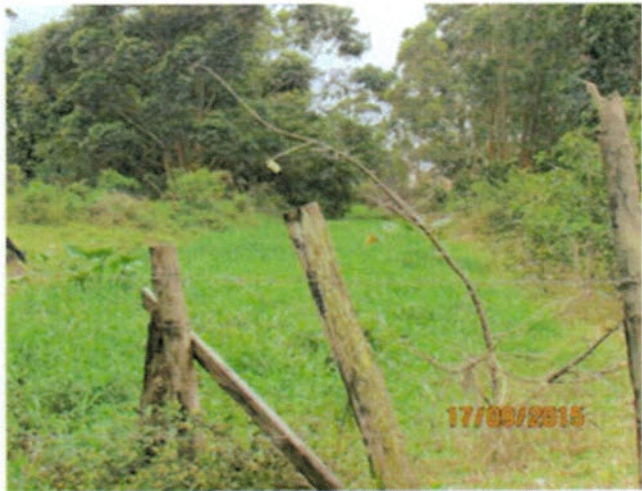
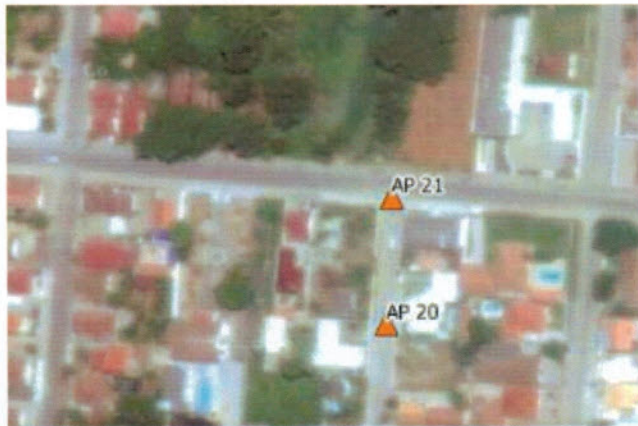
| IDENTIFICAÇÃO DE PONTOS DE ALAGAMENTOS – CIDADE DE TIJUCAS - SC | | | | | |
|---|---|---|---|---|---|
| LOGRADOURO: | RUA JOSÉ A. GALLOTTI | | | | |

**DIAGNÓSTICO:** Segundo o encarregado pelo sistema de drenagem, esta região vem sofrendo com alagamento, pois se trata de uma área com vala de drenagem tubulada. De um lado da Avenida Valério Gomes, existe a vala de drenagem que cruza a via e do outro, ela foi canalizada. Neste ponto formou-se um gargalo, o qual impede a passagem das águas que vem de áreas a montante com rapidez e acabam acumulando nas vias no entorno deste ponto.
