## **7. DIAGNÓSTICO E PROGNÓSTICO DO SISTEMA DE DRENAGEM URBANA E MANEJO DE ÁGUAS PLUVIAIS**

Este relatório é o sexto produto da série do Plano Municipal de Saneamento Básico do Município de Tijucas – SC.

### 7.3. Diagnóstico do Atual Sistema de Drenagem e Manejo das Águas Pluviais

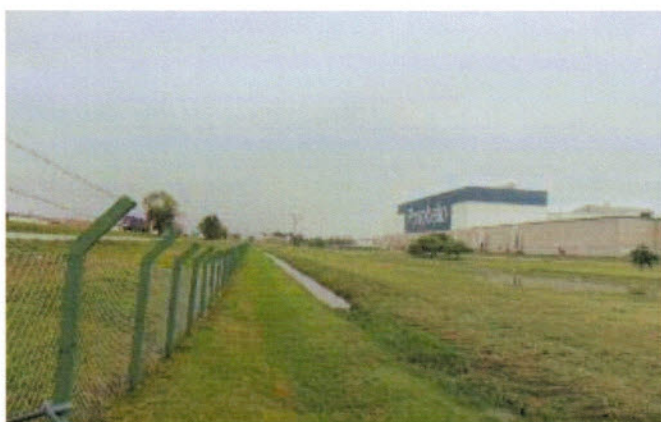
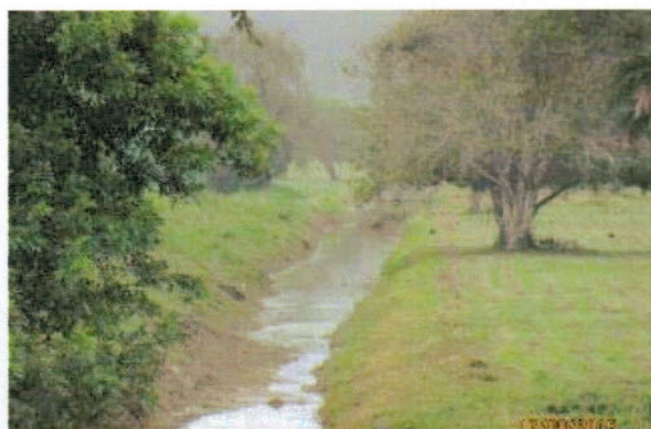
| <b>LOGRADOURO:</b> | ESQUINA DAS RUAS DEMÓSTENES FEMINELA COM A RUA JOSÉ MANOEL REIS | | | | |

**DIAGNÓSTICO:** Existem sobre o terreno da empresa Portobello, ainda preservadas, várias valas de escoamento que servem muito bem ao sistema de drenagem municipal. Porém, ao se caminhar no sentido do Rio Tijucas logo elas são tubuladas criando pontos de gargalo no sistema, mas como a montante estão livres conseguem amortecer o excesso das águas da chuva sem prejudicar a população a jusante que ali vive. Na Rua José Manoel Reis existem locais deformados em alguns pontos da pista de rolagem devido ao tráfego intenso. Estas deformações prejudicam os sistemas de drenagem superficiais impedindo que as águas escoem, acumulando nas depressões da pista de rolamento.

**PROGNÓSTICO:** Recomenda-se a manutenção dessas valas de drenagem permitindo que a água escoe com facilidade, independente da manutenção das redes de drenagem e dos componentes hidráulicos. Também é importante criar políticas que preservem estes tipos de elementos do sistema de drenagem impedindo que sejam tubulados. Com isso se preservam as margens, as áreas de acumulação e torna possível a formação de faixas sanitárias. Estas políticas devem estar dentro de um plano de gerenciamento das águas superficiais e de drenagem.

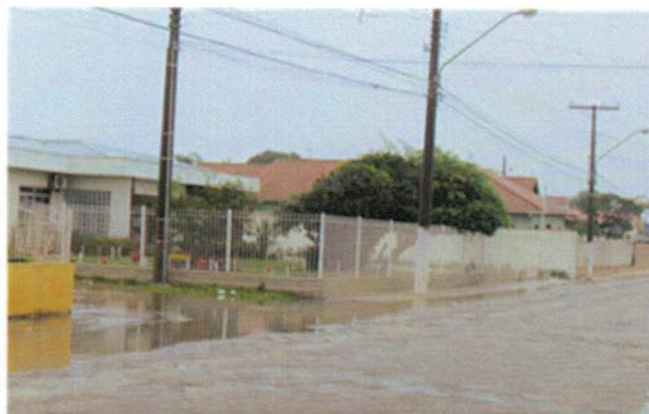
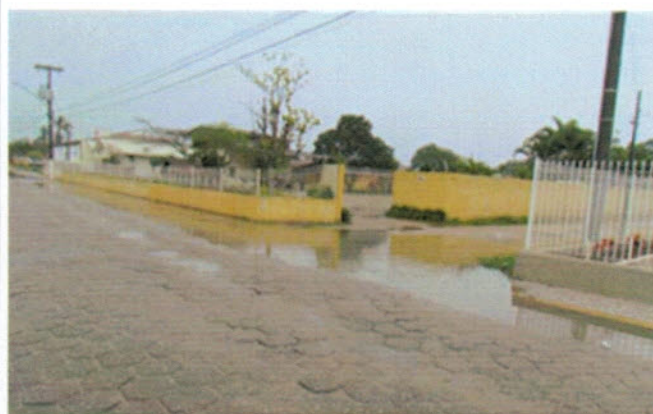
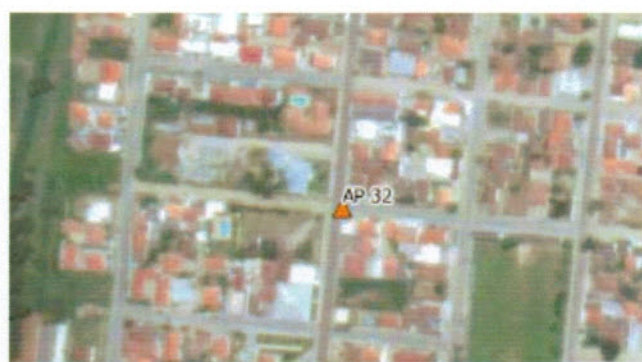
| <b>LOGRADOURO:</b> | CRUZAMENTO DA RUA HENRIQUE BOITEUX COM RUA LAURO MULLER | | | | |

**DIAGNÓSTICO:** Esta rua também apresenta imperfeições, podendo-se perceber sua deformação. Isso ocorre devido ao tráfego de caminhões e automóveis mais pesados. A rua também não apresenta bocas de lobo no local onde há o acúmulo da água.

**PROGNÓSTICO:** É necessário que medidas de correção sejam tomadas, para que não fique água parada sobre a via de tráfego de veículos. Recomenda-se a recuperação da via, a desobstrução da rede de drenagem, seguindo um plano de gerenciamento do sistema de drenagem municipal. Também neste processo, é importante que a rede e seus elementos sejam cadastrados e normatizados. É imprescindível que haja manutenções preventivas e periódicas seguidas de um plano de conservação das ruas e das redes de drenagem, além da relocação ou implantação das bocas de lobo ao longo da via.

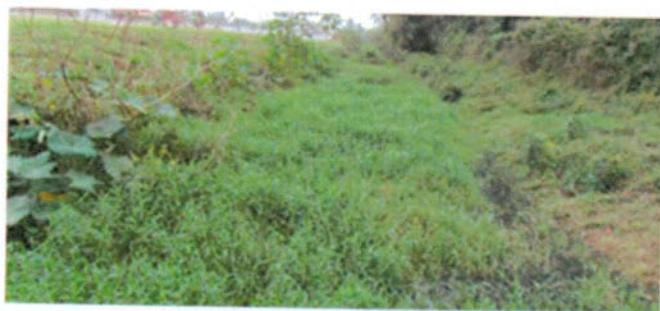
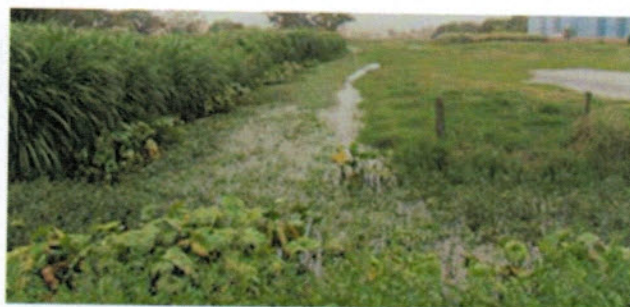
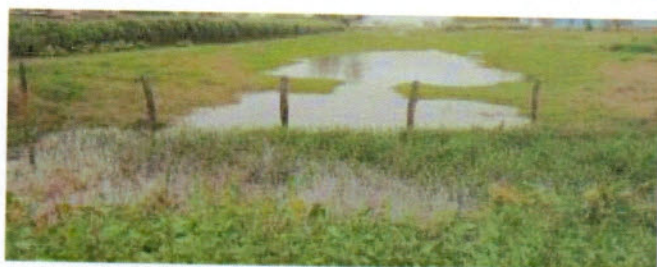
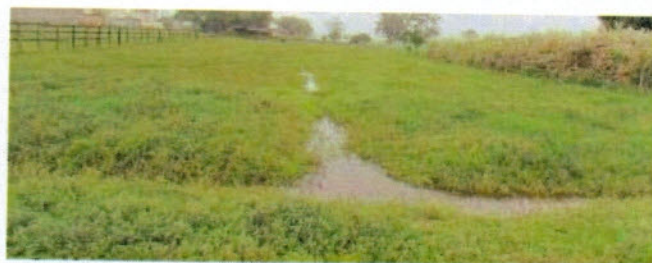
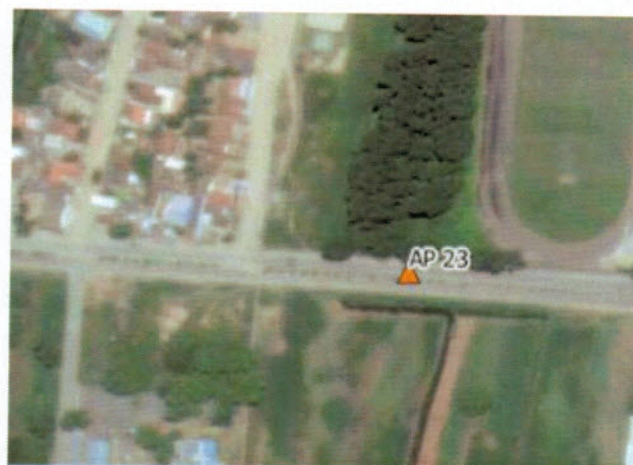
| LOGRADOURO: | RUA JOSÉ MANOEL REIS | | | | |

**DIAGNÓSTICO:** Nestes bairros existem áreas ainda sem intervenção da especulação imobiliária que as tornam ainda eficientes para o sistema de drenagem urbana, evitando que as áreas em seu entorno alaguem ou permaneçam alagadas. Passam por elas vários canais de drenagem parcialmente obstruídos e recobertos por vegetação, indicando necessidade de manutenção preventiva, o que facilitaria o escoamento das águas com maior fluidez. A rua apresenta rede de drenagem, porém os dispositivos hidráulicos que compõem o sistema de drenagem, como as bocas de lobo, encontram-se em mau estado, o que contribui para a permanência da água na pista.

**PROGNÓSTICO:** Recomenda-se a manutenção dessas importantes valas de drenagem, para permitir acumulação e escoamento gradual das águas superficiais, além da manutenção das redes de drenagem e de seus componentes hidráulicos. Também é imprescindível criar políticas que preservem estes tipos de elementos do sistema de drenagem impedindo que sejam tubulados, preservação de suas margens, suas bacias de acumulação e possibilitando a formalização de faixas sanitárias. Estabelecer um plano de manutenção e conservação tanto do canal quanto suas margens. Estas políticas devem estar dentro de um plano de gerenciamento das águas superficiais e de drenagens.
